# Boomwortels

## Veldstudies geven inzicht in wortelstrategieën

JAN HILBERT, COPIJN BOOMSPECIALISTEN

# en kademuren

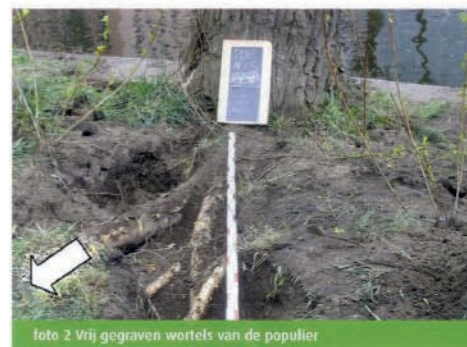
foto 2 Vrij gegraven wortels van de populier

De vier onderzochte bomen (Noorse esdoorn, zwarte els, treurwilg en Canadese populier) stonden op korte afstand (tussen 65 en 85 cm) van de kademuur, die in deze zones op instorten stond. Alle vier bomen zijn geveld, maar de volledige wortelkluit en de onderstam zijn blijven staan ten behoeve van het onderzoek. Vervolgens zijn de wortels langs de kademuur en de hoofdwortels in het talud van het kanaal handmatig vrij gegraven. Daarnaast werd per boom een volledige opname van het bodemprofiel (samenstelling, humusgehalte, pH, indringweerstand, aanwezigheid van grind of puin, carbonaatgehalte) uitgevoerd. (Foto 2 en 3.)

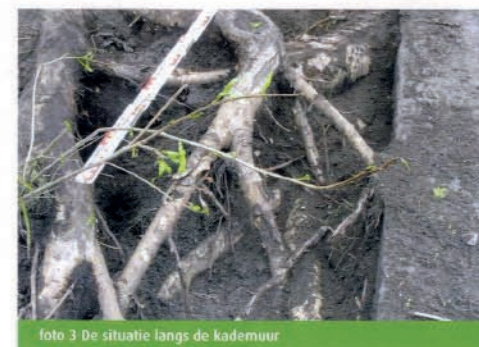
foto 3 De situatie langs de kademuur

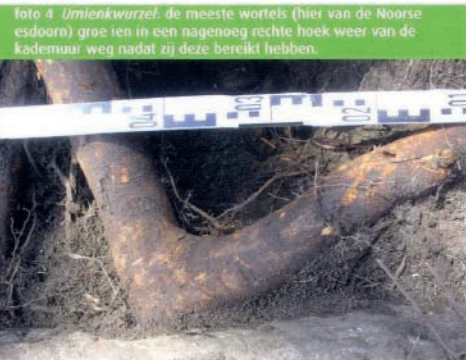
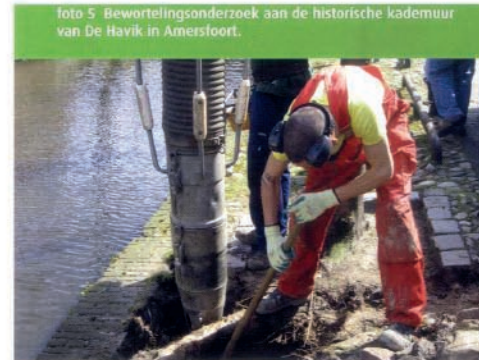
- De meeste grote wortels lopen in de richting van het talud, dus niet aan de oeverzijde.
- De bomen hebben diverse sterke wortels in de richting van de kademuur ontwikkeld. Sommige van deze wortels groeien parallel aan de muur verder, maar in de meeste gevallen nam men een onverwacht effect waar: de wortels groeien met een sterke knik vervolgens weer van de muur-constructie weg. In geval van sterke windbelasting zou zo'n wortel geen of alleen geringe krachten op de muur overdragen (*Kraft-Umlenkurzeln*). De kans op mechanische schade van de muur door deze wortels is gering.
- In geen enkele situatie was er sprake van directe schade aan de kademuur door bijvoorbeeld het ingroeien van wortels. Ook is er geen dichte wortelpruik langs deze muur waargenomen. (Foto 4.)
