Deutsche Baumpflegetage

JAN HILBERT, COPIJN BOOMSPECIALISTEN

Boomwortels en ondergrondse constructies

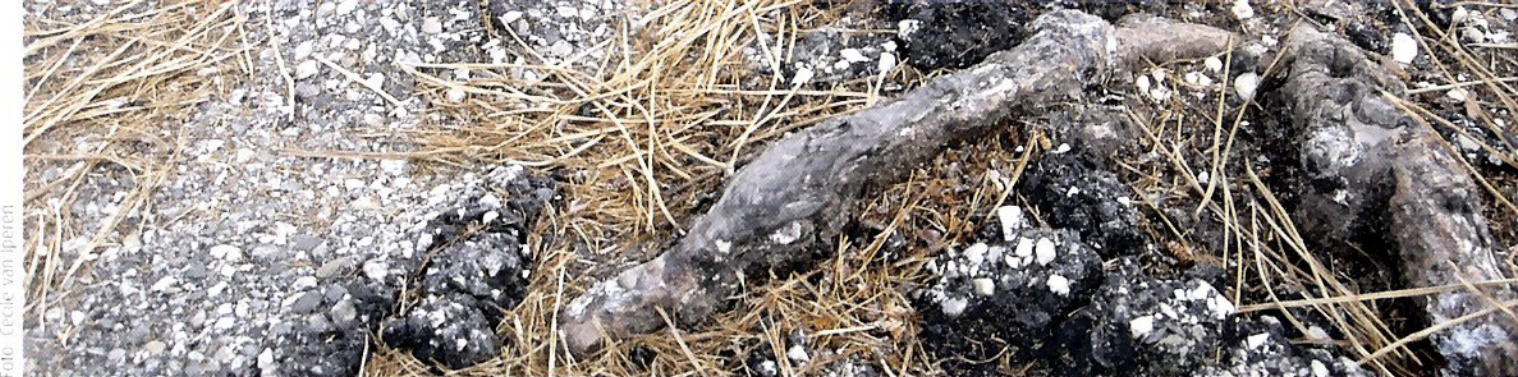
Foto 1 Marmorstein und Eisen bricht

Prof. Stützel vulde de twee eerdere technisch-wetenschappelijke verhalen aan met wat algemene beschouwingen, die weinig nieuwsaarde hadden. Toch presenteerde hij een mooi voorbeeld van een wortel die in een pad zijn weg had gevonden na het passeren van een sterk verdicht stuk in de funderingslaag, en die vrijuit en dik verder groeide. In het verdichte stuk was de diameter

van de wortel 25 keer kleiner dan in het open stuk erachter. Hiermee werd duidelijk aangetoond dat een wortel niet per se van dik naar dunner groeit. De verhouding tussen houtvorming, opslag van stoffen, transportsnelheid etc. is zeker een interessant onderwerp voor de boombiologen. Sowieso blijven wortels toch wat geheimzinnige gasten. In principe weten we best hoe zij in elkaar zitten en groeien, maar hun gedrag leidt toch telkens weer tot verrassende ontdekkingen. (foto 1)

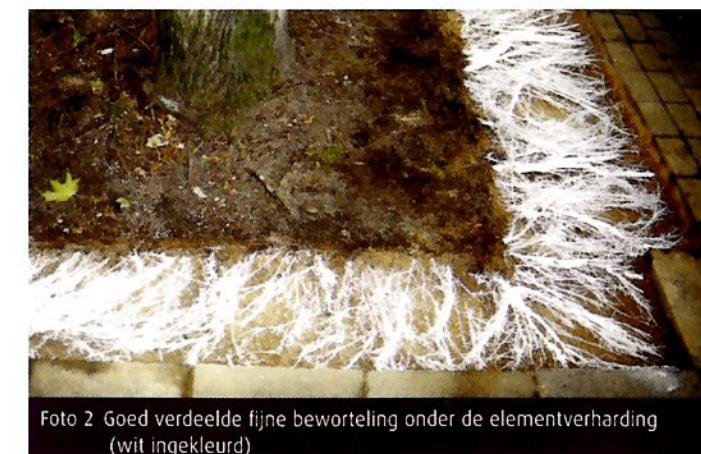
Foto 2 Goed verdeelde fijne beworteling onder de elementverharding (wit ingekleurd)

Dr. Sabine Reichwein ging in op wortels onder het wegdek. De eerste verrassende uitkomst van haar promotieonderzoek was, dat uit een groot aantal gegevens niet een aantal boomsoorten als bijzondere 'boosdoeners' naar voren kwamen. Wel waren er trends zichtbaar en scoorden *Robinia*, *Platanus*, *Acer* en *Aesculus* hoger dan andere boomsoorten. Het soort wegdek speelt een rol, evenals de grootte en de randconstructie van de boomspiegel. Een grote boomspiegel (4-9 m²) met een diep gefundeerde opsluiting verlaagt het risico van wortelopdruk aanzienlijk (foto 2 en 3).
